Rilievo macrosismico del
terremoto del 15 dicembre 2009
nella Valle del Tevere e
considerazioni sull'applicazione
della scala EMS98

Macroseismic survey of the December 15, 2009 Tiber Valley earthquake. Some remarks on the use of EM98 scale

Luca Arcoraci¹, Michele Berardi¹, Corrado Castellano¹,
Ilaria Leschiutta², Alessandra Maramai³, Antonio Rossi¹,
Andrea Tertulliani², Maurizio Vecchi²

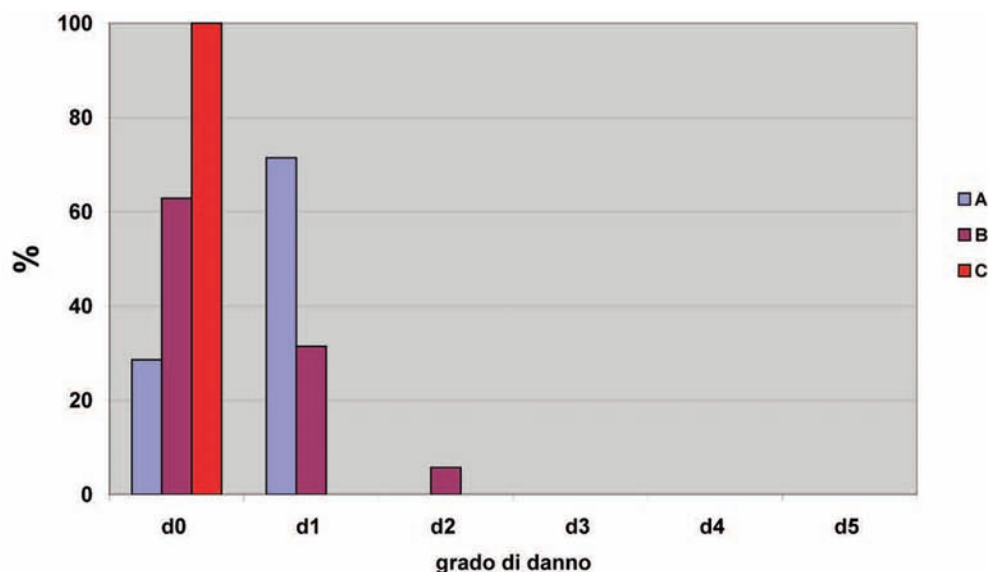
di classe B ha subito crepe leggere sui paramenti murari (d_1), la maggior parte di edifici di classe A presenta lesioni leggere (d_1) (foto 12) e in due edifici di classe B (su 35) si osserva scivolamento di tegole e la parziale caduta del camino (d_2), come riassunto dalla figura 13.

Figura 13 Distribuzione percentuale dei gradi di danno nelle classi di vulnerabilità per Pieve Caina.

Figure 13 Percentage distribution of grades of damage vs vulnerability classes in Pieve Caina.
